Spechtschäden an Hausfassaden

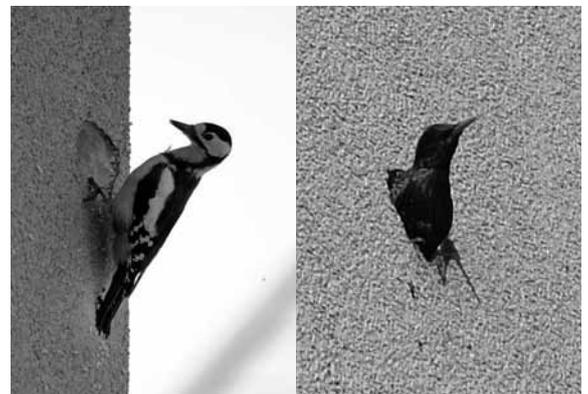
Abb. 1: Buntspecht mit Loch an aussenisolierter Fassade (Foto: R. Oeschger).

Abb. 2: Durch Spechtlöcher dringt Feuchtigkeit ein und reduziert die Dämmwirkung der Isolation. Die Löcher sollten deshalb möglichst bald verschlossen werden. Reparaturen sind aber tabu, solange Stare oder andere Vögel darin Junge aufziehen. Ihre Bruten sind gesetzlich geschützt!

Jedes Jahr werden dem Schweizer Vogelschutz SVS/BirdLife Schweiz und der Schweizerischen Vogelwarte 20-50 Spechtschäden an aussenisolierten Hausfassaden gemeldet. Die meisten Fälle stammen aus Städten und Agglomerationsgemeinden des Mittellandes. Sie betreffen Fassaden, deren Mauerwerk aussen durchwegs mit Hartschaum-Dämmplatten, einem Armierungsgewebe und einem Aussenputz mit eher grober Körnung (mind. 2mm) versehen ist. Die Vögel sind fast immer Buntspechte (Abb. 1), selten auch Grünspechte. Sie hacken einzelne oder mehrere bis faustgrosse Löcher in die Fassaden. Allenfalls werden diese später von anderen Vögeln genutzt (Abb. 2). Besonders gefährdet scheinen Bereiche an Hausecken zu sein.

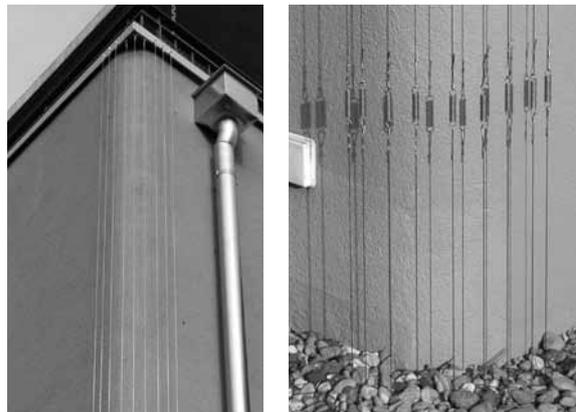
Abb. 3: Abwehrdrähte in spechtgefährdeten Fassadenbereichen und Detailaufnahme mit Spannelementen (Fotos V. Döbelin).

Durch das Spannen senkrechter Stahldrähte (siehe Abb. 3), ca. 5-7 cm vor den zu schützenden Fassadenbereichen und im Abstand von maximal 12 cm zueinander, lassen sich Spechte ebenfalls vom Landen abhalten. Ähnlich wirksam sind Spanndrahtsysteme zur Fassadenbegrünung. Verwenden Sie dafür Gerüstkletterpflanzen ohne Haftwurzeln, also Gemeine Waldrebe *Clematis vitalba* oder Wohlriechendes Geissblatt *Lonicera caprifolium* statt Efeu oder Wilden Wein.
