# Danni dei picchi sulle facciate delle case

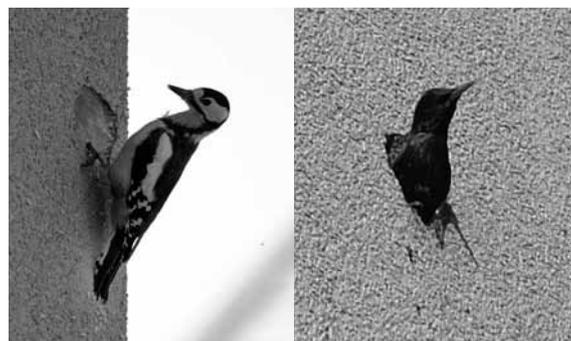
Fig. 1: Picchio rosso maggiore con foro su una facciata con isolamento esterno (R. Oeschger).

Fig. 2: Attraverso i fori dei picchi entra umidità che riduce l'effetto isolante della copertura e dovrebbero venir chiusi il più presto possibile. Le riparazioni non sono tuttavia permesse fin tanto che storni o altri uccelli vi allevano i loro piccoli. Le loro covate sono legalmente protette!

Ogni anno presso l'ASPU/BirdLife Svizzera o la Stazione ornitologica svizzera giungono 20-50 segnalazioni di danni causati dai picchi alle isolazioni esterne di facciate di case. La maggior parte dei casi riguarda città e agglomerazioni e concerne facciate i cui muri esterni sono rivestiti con pannelli isolanti in schiuma rigida, una rete d'armatura e un intonaco esterno piuttosto grezzo (granulazione almeno 2 mm). Gli uccelli sono quasi sempre picchi rossi maggiori (fig. 1), più raramente anche picchi verdi. Gli uccelli scavano singoli fori o anche più di uno fino alle dimensioni di un pugno. In alcuni casi questi ultimi vengono in seguito utilizzati anche da altri uccelli (fig. 2). Sembra che vengano prese di mira in modo particolare le superfici attorno agli angoli delle case.

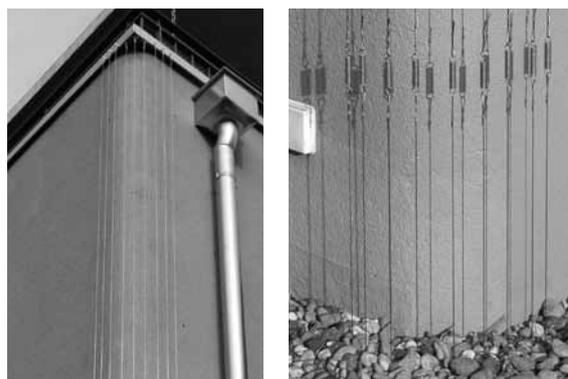
Fig. 3: Cavetti metallici di protezione su parti a rischio della facciata e dettaglio degli elementi di tensione (fotografie V. Döbelin).

Ai picchi viene impedito di posarsi anche tirando verticalmente dei cavetti in acciaio (vedi fig. 3) a ca. 5-7 cm dalla parte di facciata da proteggere e ad una distanza l'uno dall'altro di max. 12 cm. Un effetto simile viene raggiunto con sistemi di cavetti metallici tesi, utilizzati per rinverdire le facciate. Quali piante rampicanti potete utilizzare specie senza radici aderenti, come ad es. la Clematide o il profumato Caprifoglio invece dell'Edera o della Vite americana o canadese.
